Asbestinventarisatetest

Sint-Laurentiusstraat 38, 3630 Maasmechelen

Attestnummer : 20230202-000510.000

Uitgegeven op : 02.02.2023

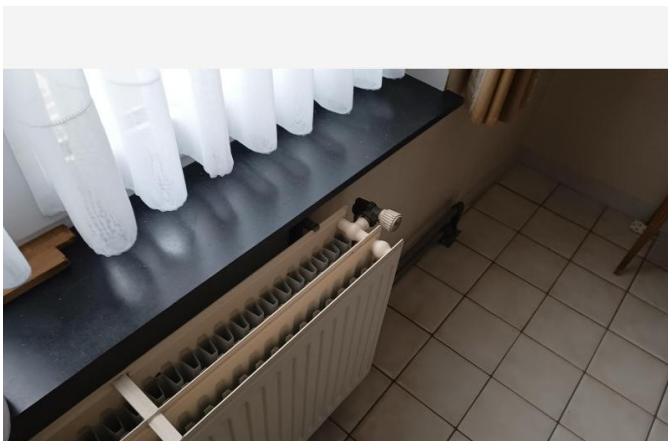
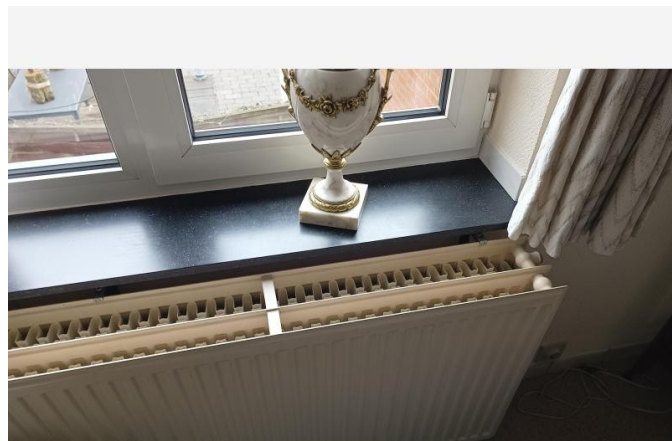
Het asbestmateriaal valt onder de mijlpaal van 2040.

Eindbeoordeling materiaalrisico	Laag materiaalrisico en/of verlaagde kans op vezelvrijgave
---------------------------------	------------------------------------------------------------

Gebondenheid	Categorie 1: hechtgebonden in oorsprong
Asbestsoort (vezeltype)	Alleen chrysotiel
Asbestconcentratie	Laag (< 50%)
Afschermingsgraad van het gehele materiaal	Geheel of deels (ook) vrij aan de binnenlucht
Toestand van het materiaal	Licht beschadigd, licht verweerd. Intact materiaal type Pical – asbestboard of categorie III 'gebondenheid'

#	Type	Referentie	Resultaat
1.1	Puntmonster	M3	Chrysotiel

Beschrijving	Vensterbank binnen
Omgeving	Binnen
Primaire drager	Wandopening verticaal (raam, deur, ...)
Asbestmateriaal	Plaat, paneel, tablet - Type Massal
Bindmiddel van asbestmateriaal	Cement
Gebondenheid op basis van bindmiddel	Hecht

Hoeveelheid (oppervlakte - dikte - aantal)	<ul style="list-style-type: none"> • 5,00 m² - 2,00 cm - 1 stuk
Totaal volume	0,10 m ³
Eenvoudig bereikbaar	Ja
Bevestigingswijze	<ul style="list-style-type: none"> • Geklemd • Verlijmd, ingegoten, versmeerd
Identificatiemethode	Vaststelling met monstername
Destructieve handeling voor identificatie	Nee
Opmerking	<p>Alle vensterbanken van het zelfde type zoals in de trappenhal bevatten asbest.</p> <p>Oppervlakte is een ruwe schatting</p>

Zorgvuldig beheren

- Zorg voor een veilig beheer. Vermijd het beschadigen van het asbestmateriaal. Controleer de toestand jaarlijks op wijzigingen.

- Eenvoudige handelingen: mag via doe-het-zelf of door werknemer(s) met opleidingsattest eenvoudige handelingen
"Laat u bijstaan door een erkend asbestverwijderaar vooraleer u aan de werken begint.
Informeer u voldoende en wees op de hoogte van de risico's bij verwijdering"

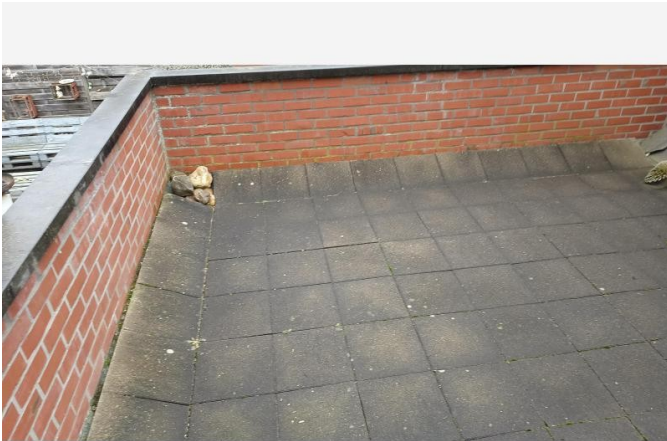
Permanente beperking

Reden: Er is geen volledige risicobeoordeling mogelijk

Uitleg van de asbestdeskundige: "Asbest VERDACHT ==> het materiaal KAN asbest bevatten maar dit is niet bewezen.

Er wordt geen staal genomen omdat de kans op lekkage te groot is.

Bouwjaar 1988: kans op asbest in deze roofing is klein maar niet uigesloten.

(Asbest)materiaal	Dak- en gevelbekleding - Roofing
Karakterisatie	Asbest (verdacht)
Primaire drager	Plat dak

Indien gewenst voer bijkomende staalnamens uit om dit materiaal te kunnen uitsluiten van asbest"

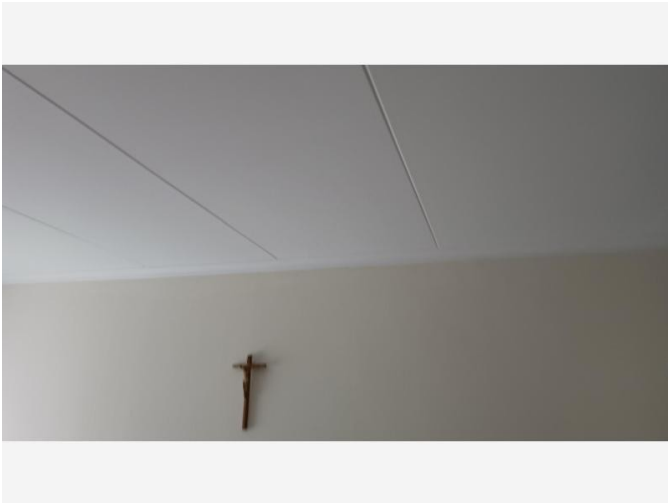
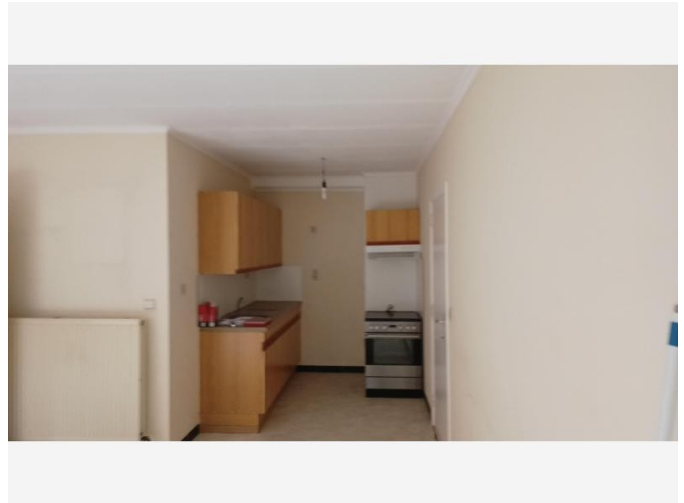
Geen asbest

#	Type	Referentie	Resultaat
4.1	Mengmonster	M1	Geen asbest

Beschrijving	Pleisterwerk muur en plafond
Omgeving	Binnen
Primaire drager	Binnenwand
Bindmiddel van materiaal	Gips - kalk

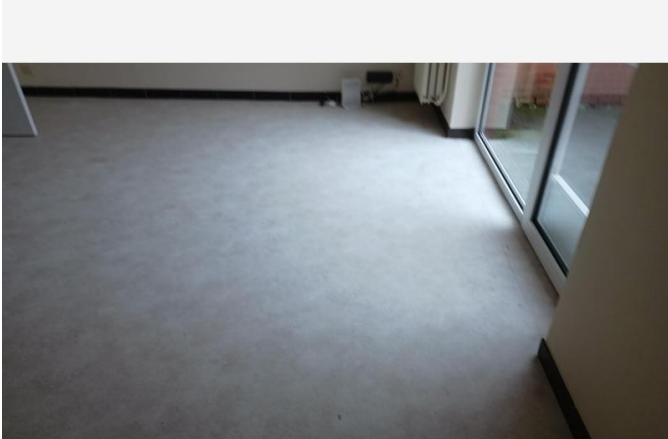
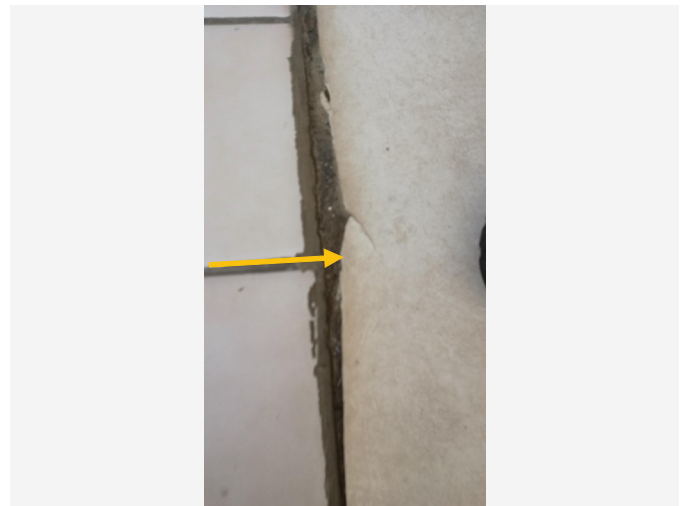
Fiche 5: Vloerzeil

Geen asbest

#	Type	Referentie	Resultaat
5.1	Puntmonster	M4	Geen asbest

Beschrijving	Vloerzeil
Omgeving	Binnen
Primaire drager	Vloer
Bindmiddel van materiaal	Karton - papier - viltachtig

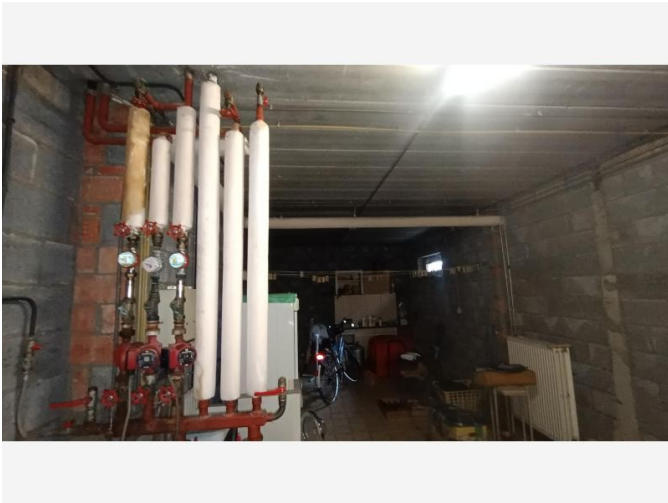
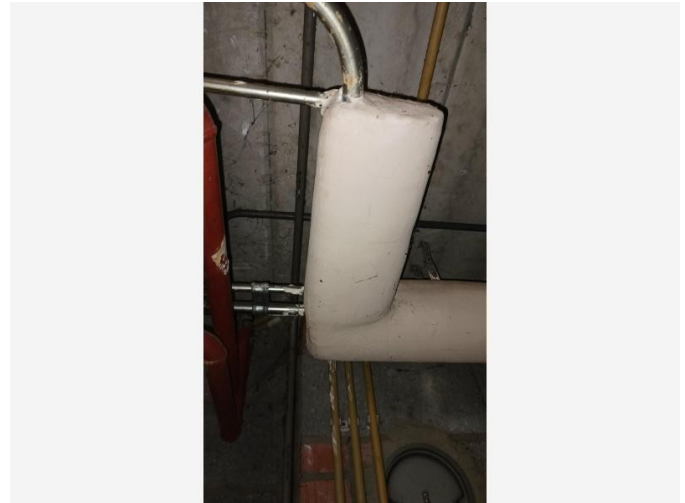
Fiche 6: Leidingisolatie

Geen asbest

#	Type	Referentie	Resultaat
6.1	Mengmonster	M2	Geen asbest

Beschrijving	Leidingisolatie
Omgeving	Binnen
Primaire drager	Binnenwand
