Asbestinventarisatetest

Sint-Laurentiusstraat 38, 3630 Maasmechelen

Attestnummer : 20230202-000510.000

Uitgegeven op : 02.02.2023

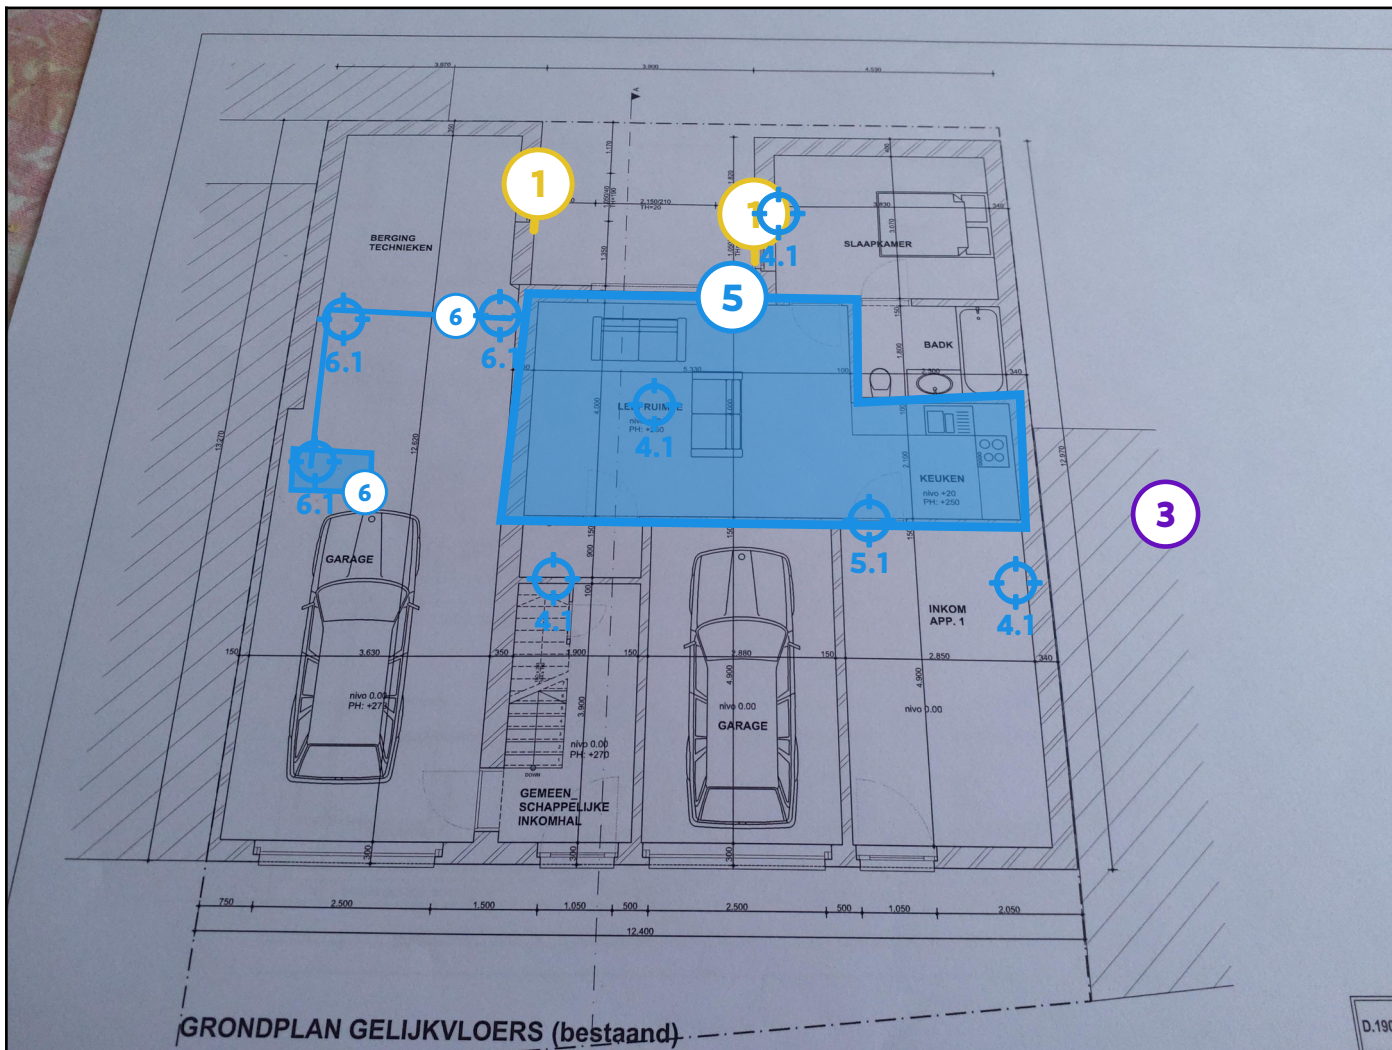
Plan 1.1: GVL

Beschrijving	Type	Actie
1. Vensterbank binnen	Asbestmateriaal	Zorgvuldig beheren
3. Algemeen advies	Advies	-
4. Pleisterwerk muur en plafond	Geen asbest	-
4.1 Code: M1	Mengmonster	-
5. Vloerzeil	Geen asbest	-
5.1 Code: M4	Puntmonster	-
6. Leidingisolatie	Geen asbest	-

6.1 Code: M2	Mengmonster	-
--------------	-------------	---

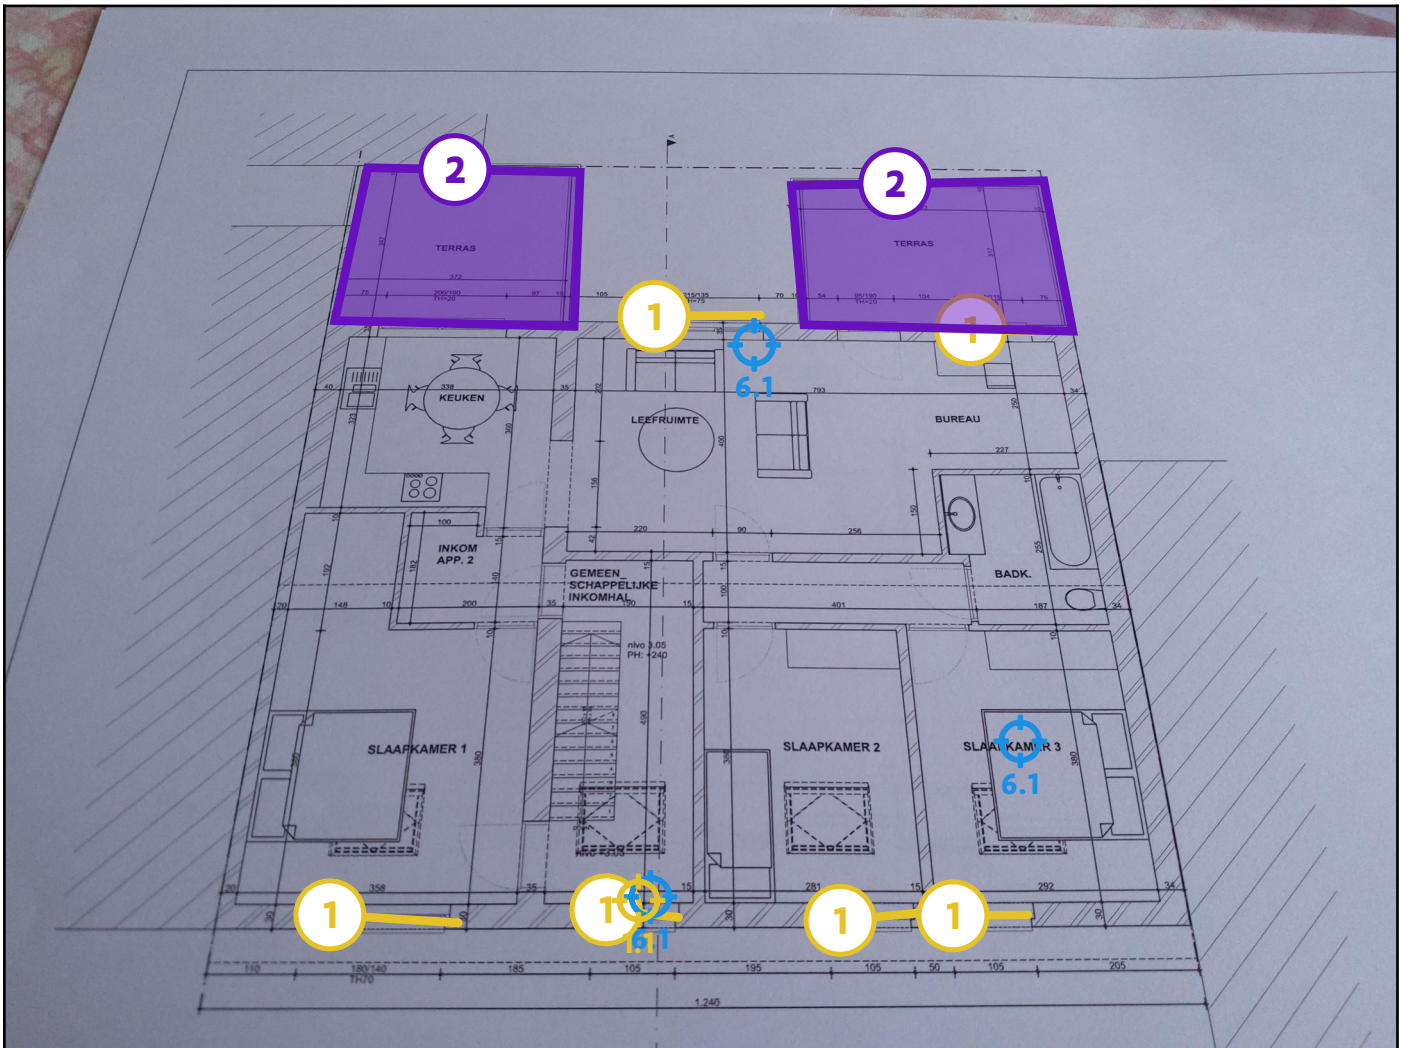
Plan 1.2: Verdiep 1

Beschrijving	Type	Actie
1. Vensterbank binnen	Asbestmateriaal	Zorgvuldig beheren
1.1 Code: M3	Puntmonster	-
2. Roofing	Beperking	-
6. Leidingisolatie	Geen asbest	-
6.1 Code: M2	Mengmonster	-

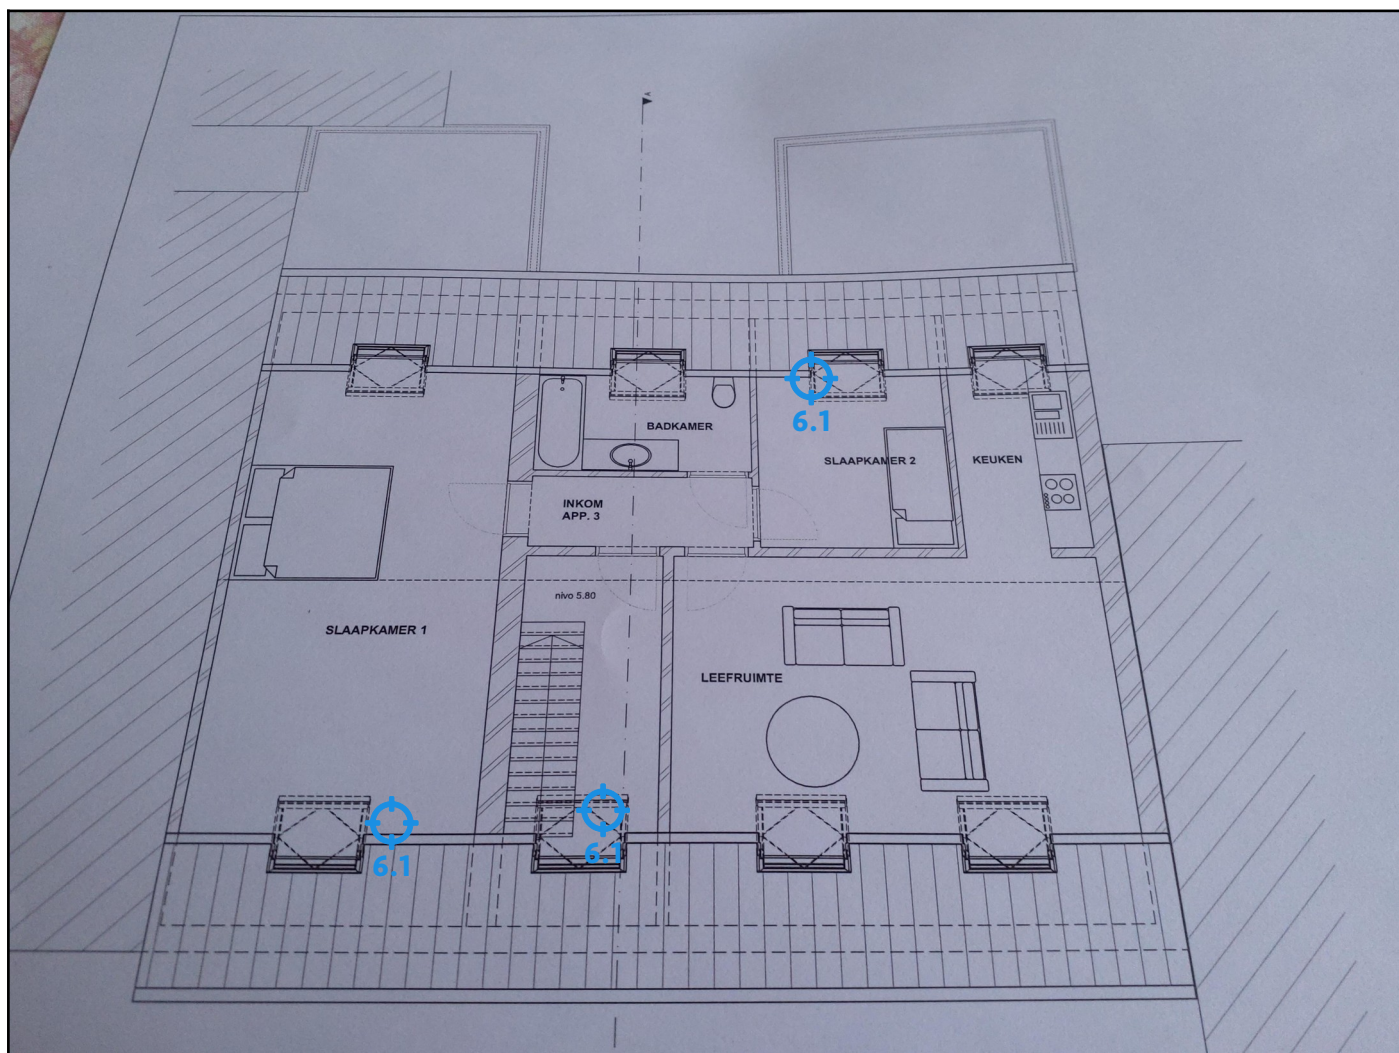
Plan 1.3: Verdiep 2

Beschrijving	Type	Actie
6. Leidingisolatie	Geen asbest	-
6.1 Code: M2	Mengmonster	-
